国道横断水路の更生

老朽管渠更生工事

ボックスカルバート

～ 静岡県清水区由比町～

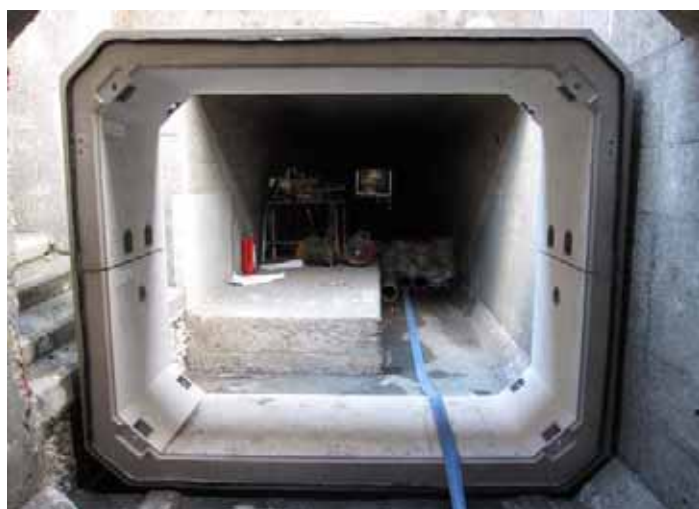
下流を望む

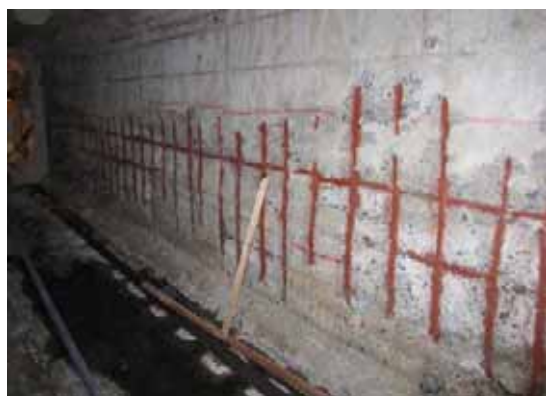
鉄筋は一部露出していた（左岸 側壁）

清水区由比、この地区の国道1号線は日々の交通量がとても激しく、東西をつなぐ重要な輸送路となっています。その国道1号線下を横断する水路はかなり古く、鉄筋はところどころ露出し、コンクリートも経年劣化している様子。道路が陥没する前に内部にもう一層の自立型ボックスカルバートを構築しました。

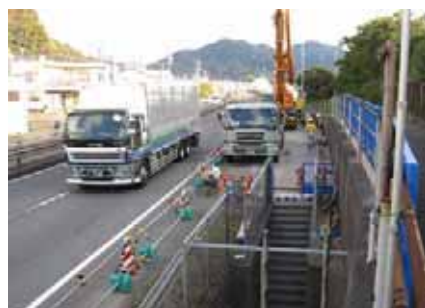
国道一号線直下の水路更生

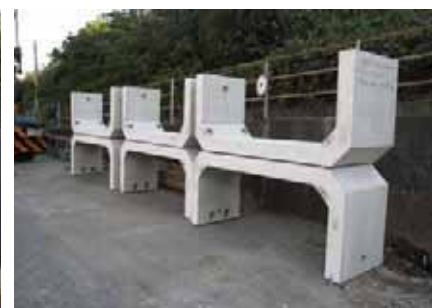
上下二つ割ボックスカルバート
□2200×1870×800 L=17m

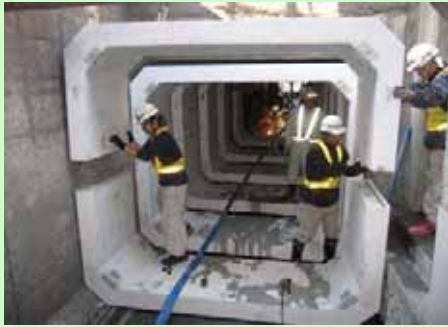
上下ブロックの組み立て状況

- (1) 老朽管渠底板にフラットバーを敷設(更生管渠をスライドさせるため。)
- (2) 階段下の点検口で上下部材を連結。
- (3) ワイヤーで引き込む。5%勾配でも引き込みが可能でした。カルバート床面には鉄板を装着。(滑りをよくするため。)滑材も使用した。
- (4) 旧管渠と新ボックスカルバートの間はグラウトを充填しました。

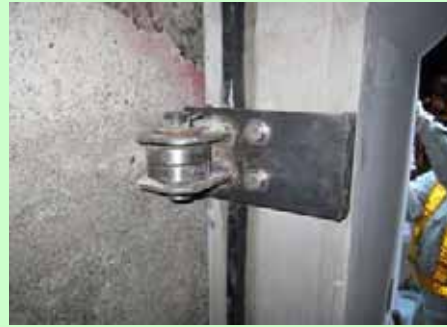
ガイドローラーで方向を矯正
(製品の欠け防止)

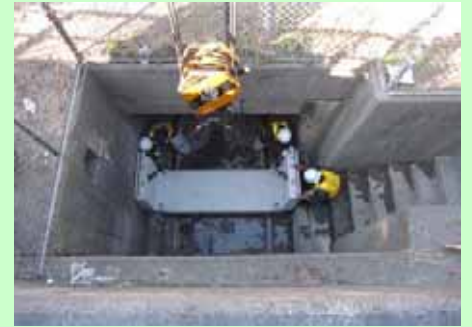
国道沿いの据付により
部材を軽量化しました

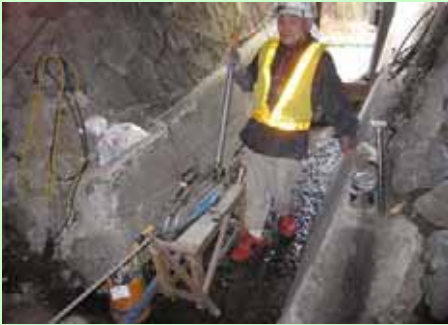
水路奥の巻き取り機械でワイヤーを引きボックスカルバートを
横引きしました。L=17m 最小隙間5mmで施工

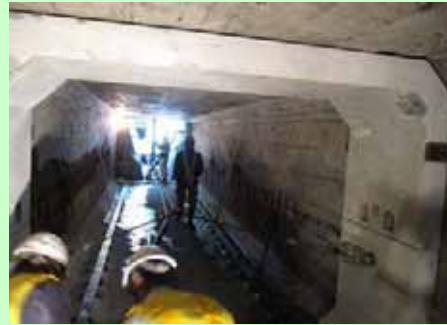
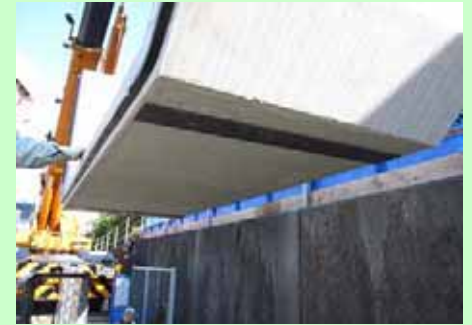
カルバートにもフラットバーを装着

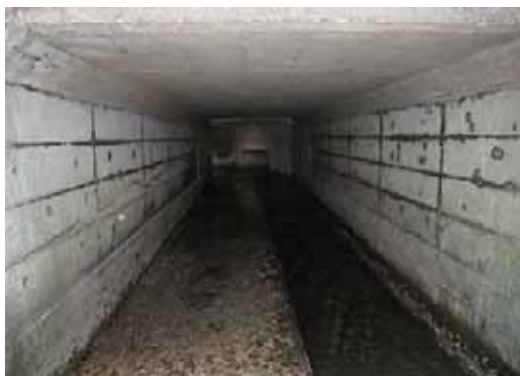
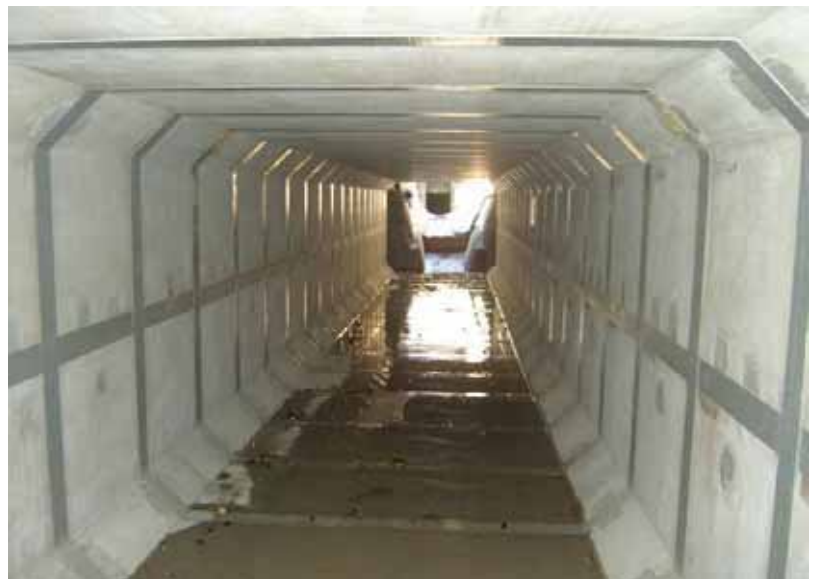
完成しました
